## Naturdenkmalpflege, Robinientfernung und Naturnahe Begrünung in der KG Groißenbrunn

## Renaturierungsarbeiten im Naturdenkmal „Trockenrasen-Hänge“

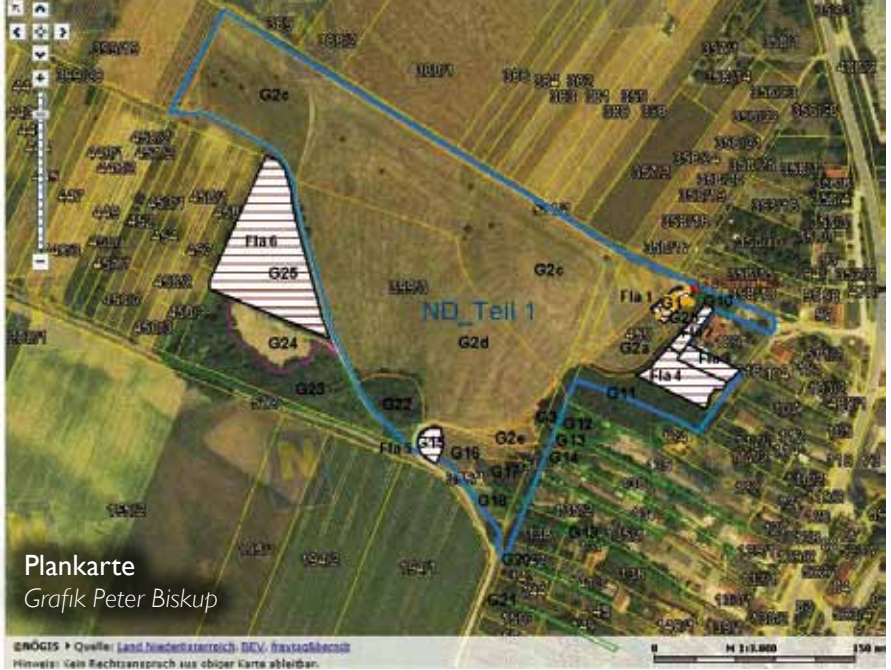
- Legende:
- Naturdenkmal-Teilbereich I.
  - Parzellen gem. Digitalem Katasterplan NÖ
  - Fla 6:** Renaturierungsfläche (umgesetzt bzw. empfohlen)
  - G10:** in der Strukturkartierung unterschiedene Biotope

Robinien im gesamten Nahbereich des Rasens, auch auf den angrenzenden Parzellen, sonst hat man das gleiche Problem in ein paar Jahren wieder. Robinienbestände sind die Flächen 2,3,4,5,6 (siehe Plankarte). Vorerst wurden nur die Flächen 2 (Erhaltungspflicht) und 3 (freiwillige Ergänzung) rund um das Haus Weingartenweg 3 ausgewählt, und zwar im Konsens der Beteiligten, des Ortsvorstehers, der Nutzungsberechtigten Frau Esterl und des Anrainers, Dr. Günther Schuster, der sehr an einer Freistellung seines Hauses interessiert war. Die Robinien beschatteten das Haus schon zu stark, versperrten die Sicht und drohten auch schon in den Hausgarten einzuwachsen.

Die 12x22m große Fläche liegt an der Feldwegkreuzung Weingartenweg und König Ottokar-Weg (siehe Plankarte „Flä 1“). Die Naturnahe Begrünung erfolgte im Herbst, am 9.10.2006. Die Fläche konnte schon 2008 wieder der normalen Bewirtschaftung durch Fam. Esterl überlassen werden. Das Projekt war erfolgreich und kann mit „sehr gut“ beurteilt werden.

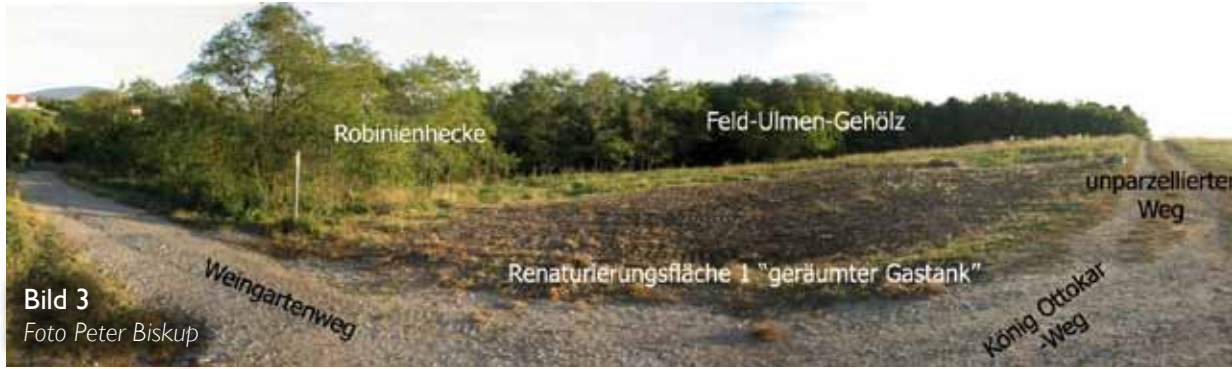
Bild 3

Projekt „Gastankfläche“: (Bild 3) Begrünungsarbeiten [9.10.2006]; (Bild 4) Im 4. Jahr [20.4.2010]. Projekt 2: Der Robinienbestand wurde im Jänner 2010 gerodet und die Blöckflächen am 6.5.2010 naturnah begrünt. Zum jetzigen Zeitpunkt ist auf den Flächen erst wenig vom gewünschten Rasen zu sehen. Aufkommende „Unkraut“-

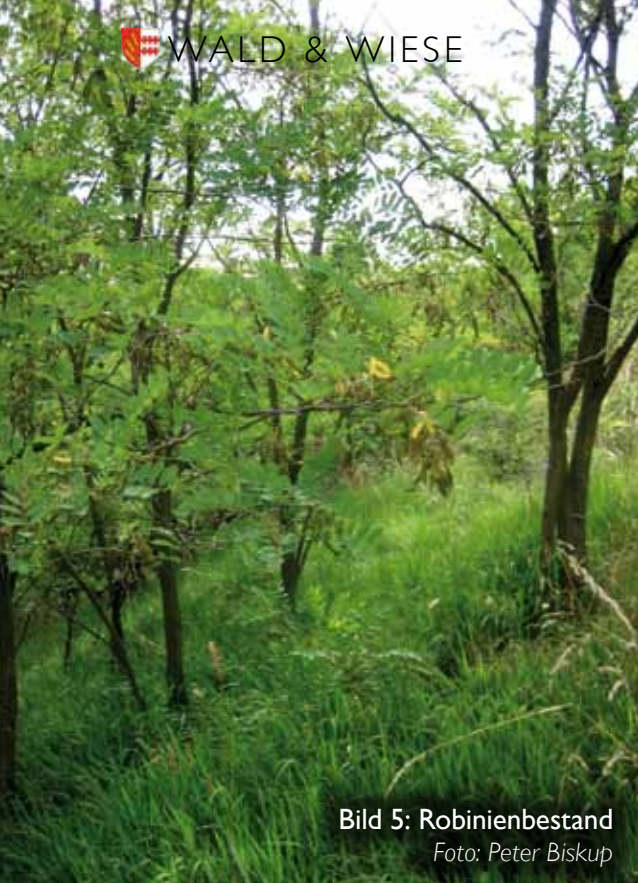
Bild 5: Robinienbestand  
Foto: Peter Biskup

arm, die Vegetation der Krautschicht ist weder typisch für einen naturnahen Wald noch für eine Wiese, es sind Pflanzen, die auf stark gestörten Flächen vorkommen. Salopp gesagt ist ein Robinienbestand eine „ökologische Wüste“ (siehe Bild 5)! Darüber hinaus vermehren sich Robinien sehr rasch und sind äußerst schwierig zu bekämpfen, wo man sie nicht haben will. Sie wachsen immer wieder nach. Das gilt übrigens auch für die Problemarten Götterbaum (*Ailanthus altissimus*), Bocksdom („Judenfeller“, *Lycium barbarum*), Sommer-Flieder (*Buddleja davidii*), Staudenknöterich (*Reynoutria* spp.), etc.. Nicht selten werden diese Pflanzen auch heute noch gedankenlos im Siedlungsraum und der freien Landschaft ausgebracht. Der ökologische und ökonomische Schaden ist enorm.

Will man die Robinie nachhaltig und richtig bekämpfen, muss man das nötige Expertenwissen mitbringen. Wenn man sie traditionellerweise im Winter auf Stock setzt oder rodet, wird sie mit Stockausschlägen und Wurzelsprossen wieder austreiben.

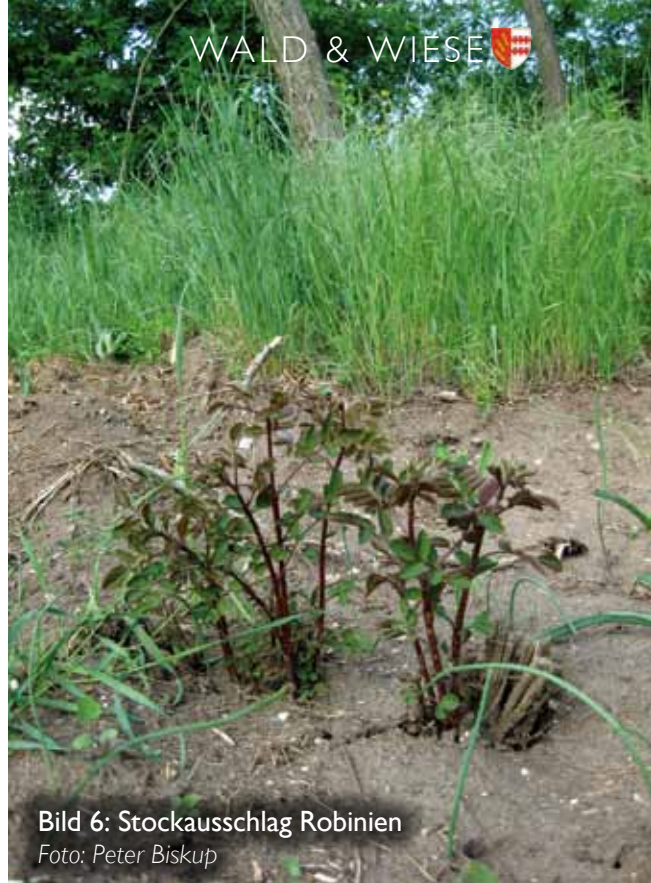
Bild 6: Stockausschlag Robinien

So geschehen auf den oben erwähnten Renaturierungsflächen 2+3. Nur 5 Monate nach der Rodung ist die Fläche wieder komplett mit Robinien-Stockausschlägen und Wurzelsprossen bedeckt (siehe Bild 6).

Stauden (Melden, Disteln usw.) werden anfangs unbedingt belassen, damit die jungen Keimlinge nicht unter der sengenden Sommersonne austrocknen. Der nachwachsende Robinien-Jungwuchs wird zu einem späteren Zeitpunkt fachgerecht von Mag. Biskup entfernt.
